Badania stratygraficzne powłok antykorozyjnych mostu Zwierzynieckiego we Wrocławiu

Stratigraphic analysis of anti corrosion coating of Zwierzyniecki Bridge in Wrocław

STRESZCZENIE: Most Zwierzyniecki nad Starą Odrą we Wrocławiu jest użytkowany już od 125 lat. Od jesieni 2021 r. obiekt przechodził remont w zakresie wymiany pomostu na chodnikach oraz zabezpieczeń antykorozyjnych konstrukcji stalowej. Jednym z założeń prowadzonych prac było wykonanie badań stratygraficznych w celu ustalenia pierwotnej kolorystyki mostu, aby po remoncie stalowe przeszło mostu otrzymało swoje oryginalne barwy.

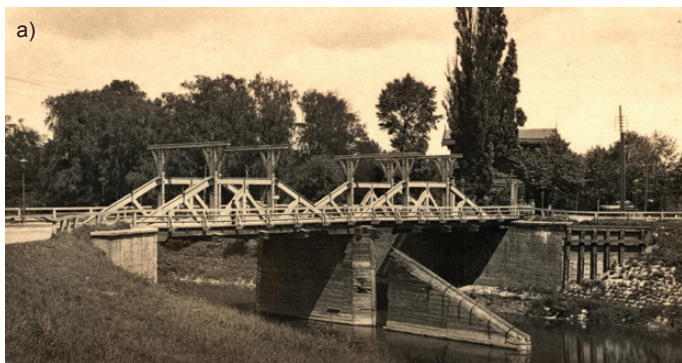
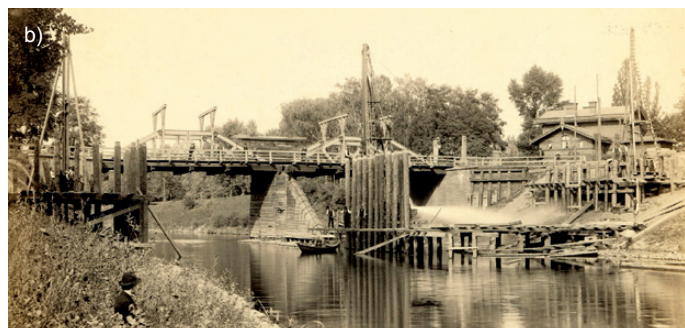
Rys. 1. a) widok na stary *Passbrücke*, b) proces przebudowy na most tymczasowy (źródło: Biblioteka Uniwersytetu Wrocławskiego)

jących przeseł o konstrukcji wieszarowej stalowo-drewnianej o 30 m w górę rzeki (rys. 1). Dzięki wykorzystaniu starego mostu jako przeprawy tymczasowej przerwa w ruchu nad Starą Odrą trwała zaledwie pół dnia.

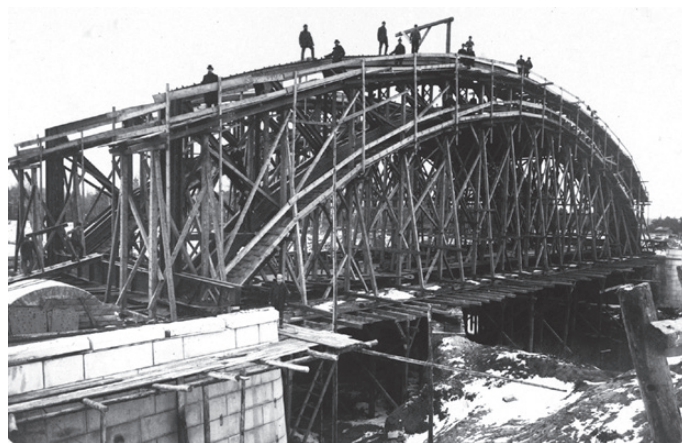
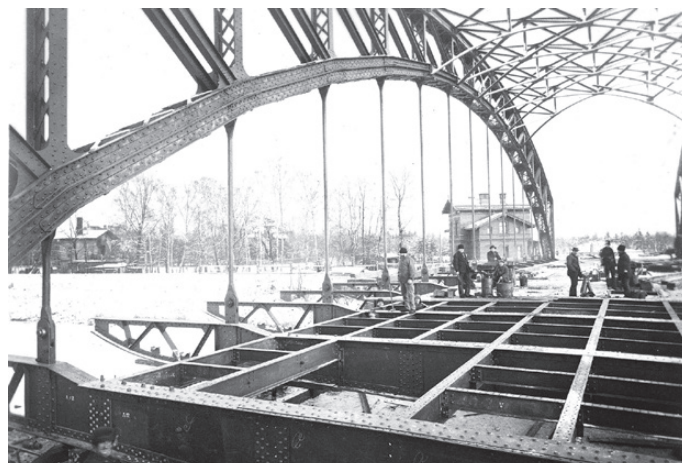
Rys. 2. Montaż stalowej konstrukcji przęsła nowego *Passbrücke* (źródło: Architekturmuseum der Technischen Universität Berlin)

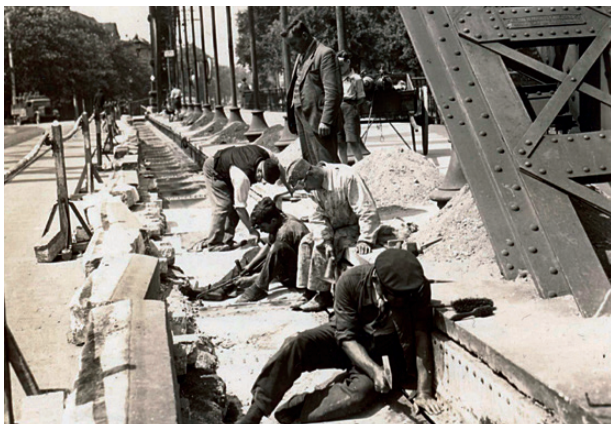
Rys. 3. Prace remontowe w obrębie pomostu w 1939 r.; widoczna tabliczka znamionowa firmy J.E. Christoph A.G. (źródło: zbiory prywatne Józefa Rabięgi)

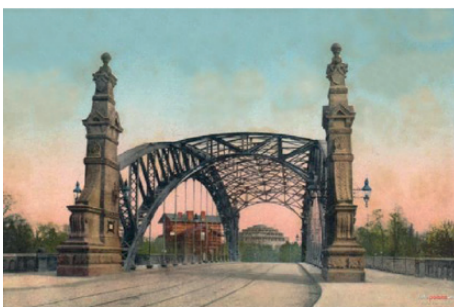
Rys. 6. Koloryzowane pocztówki przedstawiające Passbrücke w latach 1911–1945 w barwie szaroniebieskiej (źródło: fotopolska.eu)

- 1911 r. – po zamontowaniu dodatkowych stężeń górnych przęsła mostu ma barwę szaroniebieską (rys. 6), którą mogła potem zastąpić barwa ciemnoniebieska, a później szara; taka kolorystyka przetrwała do remontu w 1989 r.;

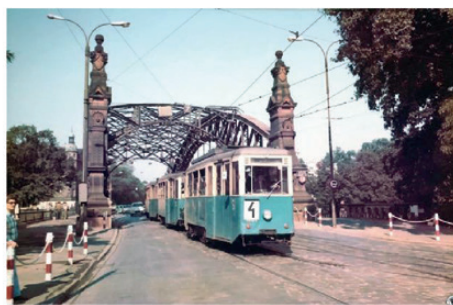
Rys. 7. Kolorowe fotografie mostu Zwierzynieckiego w barwie szarej z lat 70. XX wieku (źródło: polska-org.pl)

- 1961 r. – konstrukcję przemalowano na kolor szary (rys. 7);

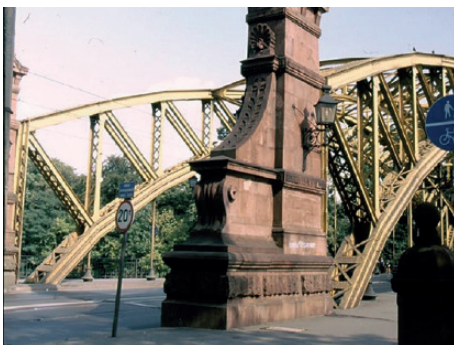
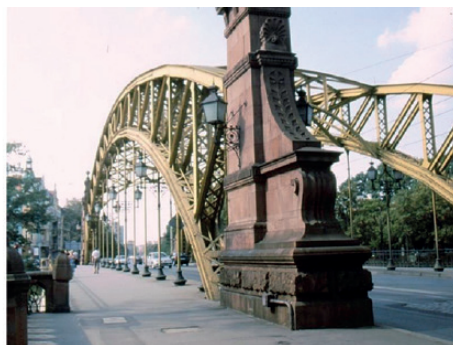
Rys. 8. Kolorowe fotografie mostu Zwierzynieckiego w barwie żółtej z 1989 roku (źródło: polska-org.pl, archiwum użytkownika Lekok)

- 1989 r. – stalową konstrukcję przęsła pomalowano wg Projektu Kolorystyki autorstwa Romualda Siepsiaaka na kolor żółty (rys. 8), a stalowe balustrady na przęsła mostu na kolor grafitowy;

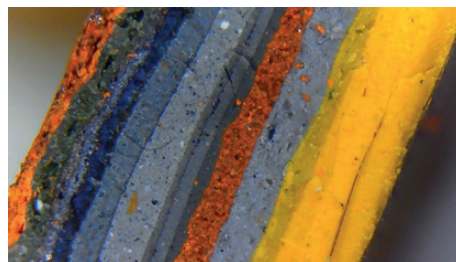
W reprezentatywnych próbkach pobranych z łukowych dźwigarów głównych przęsła mostu pod powiększeniem 100–200x stwierdzono 13 powłok antykorozyjnych (rys. 9):

1. Gruntowa olejno-żywiczna miniowa 80%, pomarańczowoczerwona (1897 r.).
2. Nawierzchniowa olejno-żywiczna szarozielona (1897 r.).
3. Nawierzchniowa olejno-żywiczna, szaroniebieska (1911 r.).
4. Nawierzchniowa, ciemnoniebieska (sprzed 1939 r.).
5. Nawierzchniowa, szara średnia (sprzed 1939 r.).
6. Nawierzchniowa, szara jasna (po 1945 r.).

Rys. 9. Mikrografia przełomu próbki pobranej z łuku kratowego (od lewej – powłoki najstarsze)

7. Nawierzchniowa, szara średnia (po 1945 r.).
8. Nawierzchniowa, szara jasna (po 1945 r.).
9. Nawierzchniowa, szara ciemna (po 1945 r.).
10. Alkidowa miniowa 60%, czerwona (1961 r.).
11. Alkidowa nawierzchniowa, szara jasna (1961 r.).
12. Alkidowa nadwodna I malowania, żółta (1989 r.).
13. Alkidowa nadwodna II malowania, żółta – nr 130 wg katalogu Polifarb (1989 r.).

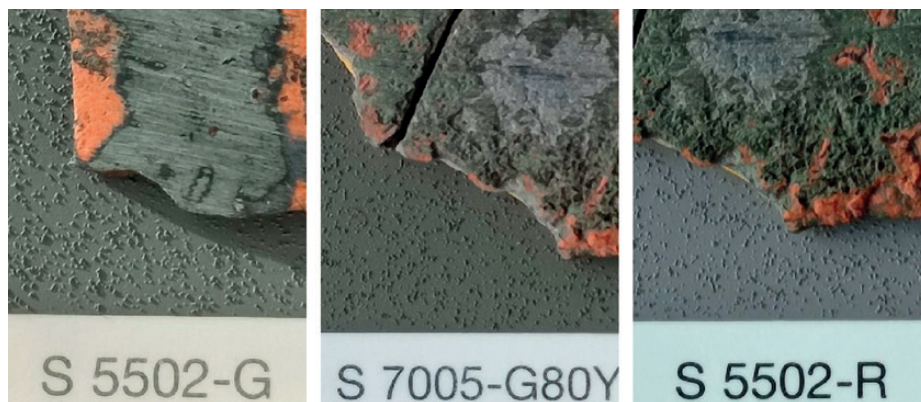
Rys. 11. Porównanie przygotowanych próbek powłok z wzornikiem BASF

W celu ustalenia oryginalnej kolorystyki mostu pobrane z kratowych łuków próbki powłok zostały poddane obróbce i oględzinom, w porównaniu ze wzornikiem kolorów NCS (Natural Colour System). System NCS opiera się na zdolności człowieka do rozpoznawania sześciu podstawowych barw: białej, czarnej, żółtej, czerwonej, błękitnej i zielonej [6]. Teoretycznie pozwala on opisać wszystkie możliwe do wyobrażenia kolory, niezależnie od materiału czy faktury, i bazuje na ponad 60-letnich badaniach barw. Wielkość barwnych nieregularnych powierzchni próbek nie pozwalała na określenie barwy kolorymetrem. Do porównania barw wykorzystano wzornik BASF o 380 barwnych wzorcach, do których w świetle widzialnym przykładano próbkę i wykonywano zdjęcia (rys. 11). Tak pozyskane fotografie próbek były porównywane na ekranie komputera, w celu wybrania możliwie najbardziej zbliżonej kombinacji próbki i wzorca. Na tej podstawie ustalono, że:

– pierwotna powłoka nawierzchniowa ustroju nośnego, wykonana w 1897 r., miała barwę szarozieloną NCS S7005 G80Y, a balustrad NCS S5502 G;

– kolejna powłoka ustroju nośnego wykonana po wzmocnieniu stężeń górnych w 1911 r. miała barwę szaroniebieską NCS S5502 R.

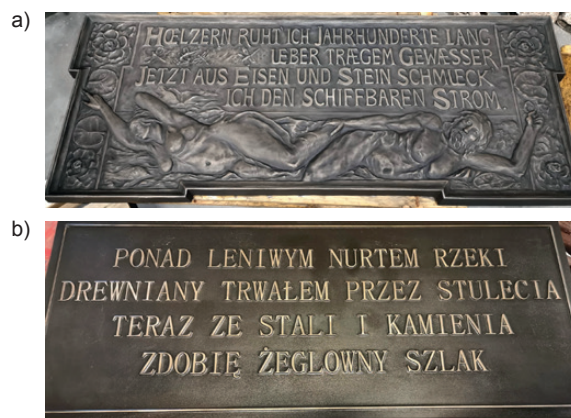
Rys. 13. Odtworzona tablica pamiątkowa w języku niemieckim (a) i jej odpowiednik w języku polskim (b)

W ramach prac została odtworzona pamiątkowa tablica z inskrypcją, która do 1945 r. znajdowała się na lewo-brzeżnym pylonie od strony wody górnej. Dodatkowo sporządzono drugą tablicę, z tłumaczeniem oryginalnego napisu na język polski. Rekonstrukcja pierwotnej brązowej tablicy była możliwa dzięki zachowanemu szczegółowemu wizerunkowi oryginału, zamieszczonemu m.in. w [3]. Polskie tłumaczenie niemieckiej inskrypcji i pierwszy projekt spolszczonego napisu sporządzono już w latach 80. XX wieku. Na realizację trzeba było jednak poczekać kolejne trzy dekady (rys. 13).
