## Ultrastructural view of dental surface in *Dentinogenesis imperfecta* type II in a young adult\*

Jolanta Loster, Aneta Wieczorek

Katedra i Zakład Protetyki Stomatologicznej Instytutu Stomatologii Uniwersytetu Jagiellońskiego w Krakowie, Polska

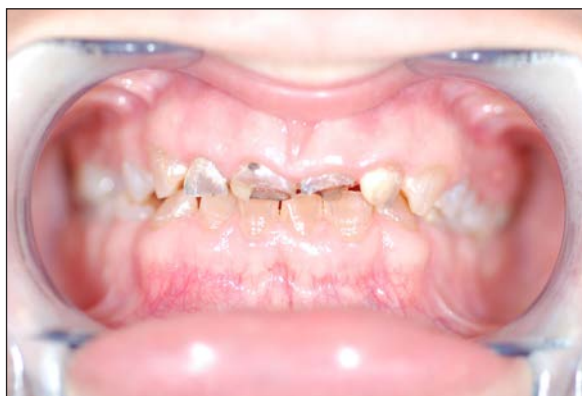
**Fig. 1.** The intraoral examination – clinical image of Dentinogenesis Imperfecta type II.

During clinical examination typical symptoms of DI-II were found (Fig. 1). The enamel was thin, brittle and prone to abrasion. The teeth crowns were small in size, bulbous in form with numerous enamel fractures. Opalescent dentine, with yellow-brown discoloration was found. Buccally, gingival fistula was diagnosed in the upper left first molar.

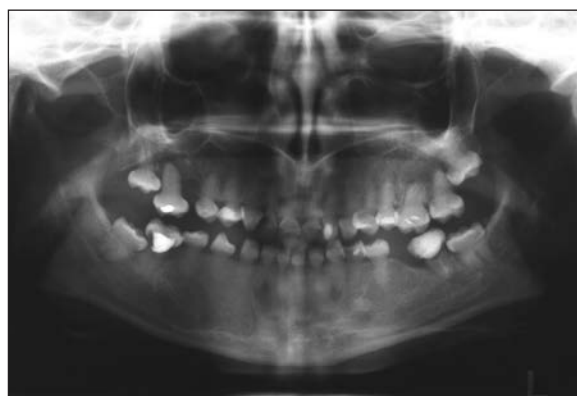
**Fig. 2.** X-ray examination image during the first visit of the 20-year-old female.

The radiographs revealed narrowing of the teeth in the cervical area, and barrel-shaped crowns (Fig. 2). The shortened tooth roots with partial or complete obliteration of the pulp chamber was found. Decreased root canal lumen and a narrowing of the roots were also observed. In order to identify periodontal and periapical lesions specialist examination was performed.

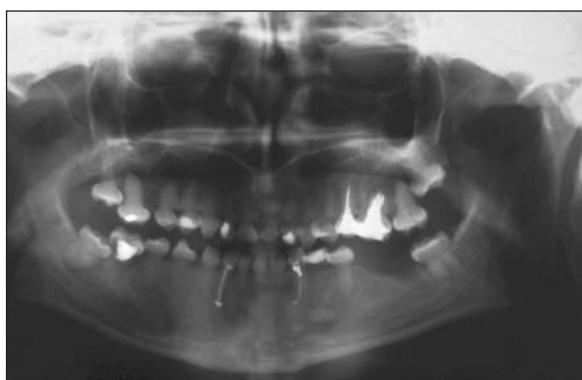
**Fig. 3.** X-ray examination after first step of treatment.

Then tooth 37 was extracted (and retained for further microscopic analysis) while teeth 25, 26, 33 and 42 were endodontically treated. A repeat radiograph was taken (Fig. 3).

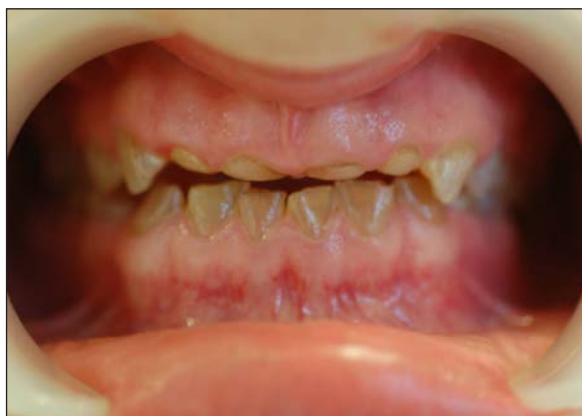
**Fig. 8.** After the endodontic treatment incisors were covered with glass ionomer materials.

The new prosthetic treatment plan was proposed after the SEM examination results. It was decided against using composite reconstruction of the damaged teeth. The incisors after endodontic treatment were covered with glass-ionomer materials (Fig. 8). To ensure satisfactory outcome of treatment from both functional and aesthetic point of view it was decided to apply the upper partial and lower full overdenture, according to the

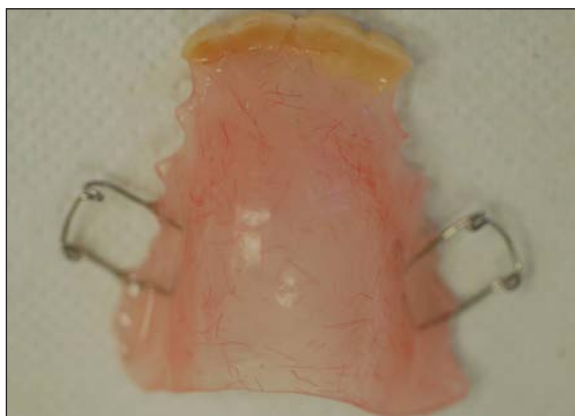
**Fig. 9.** The upper partial overdenture with Adams clasps due to bulbous crowns forms.

SEM surface analysis and periodontal situations of teeth 16, 25, 26 and 46 (Fig. 9, 10). The occlusal VD was increased by 2 mm.

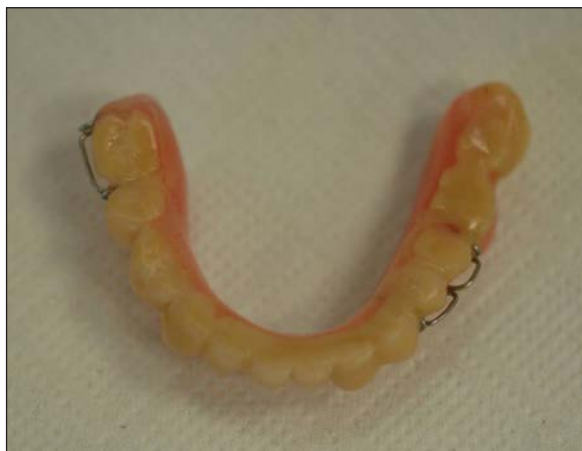
**Fig. 10.** The lower full overdenture covering the whole dental arch.
